# *O QUE FAREI COM ESTA CASA?*

*Uma reabilitação em Leiria*

Dissertação de Mestrado Integrado em Arquitectura

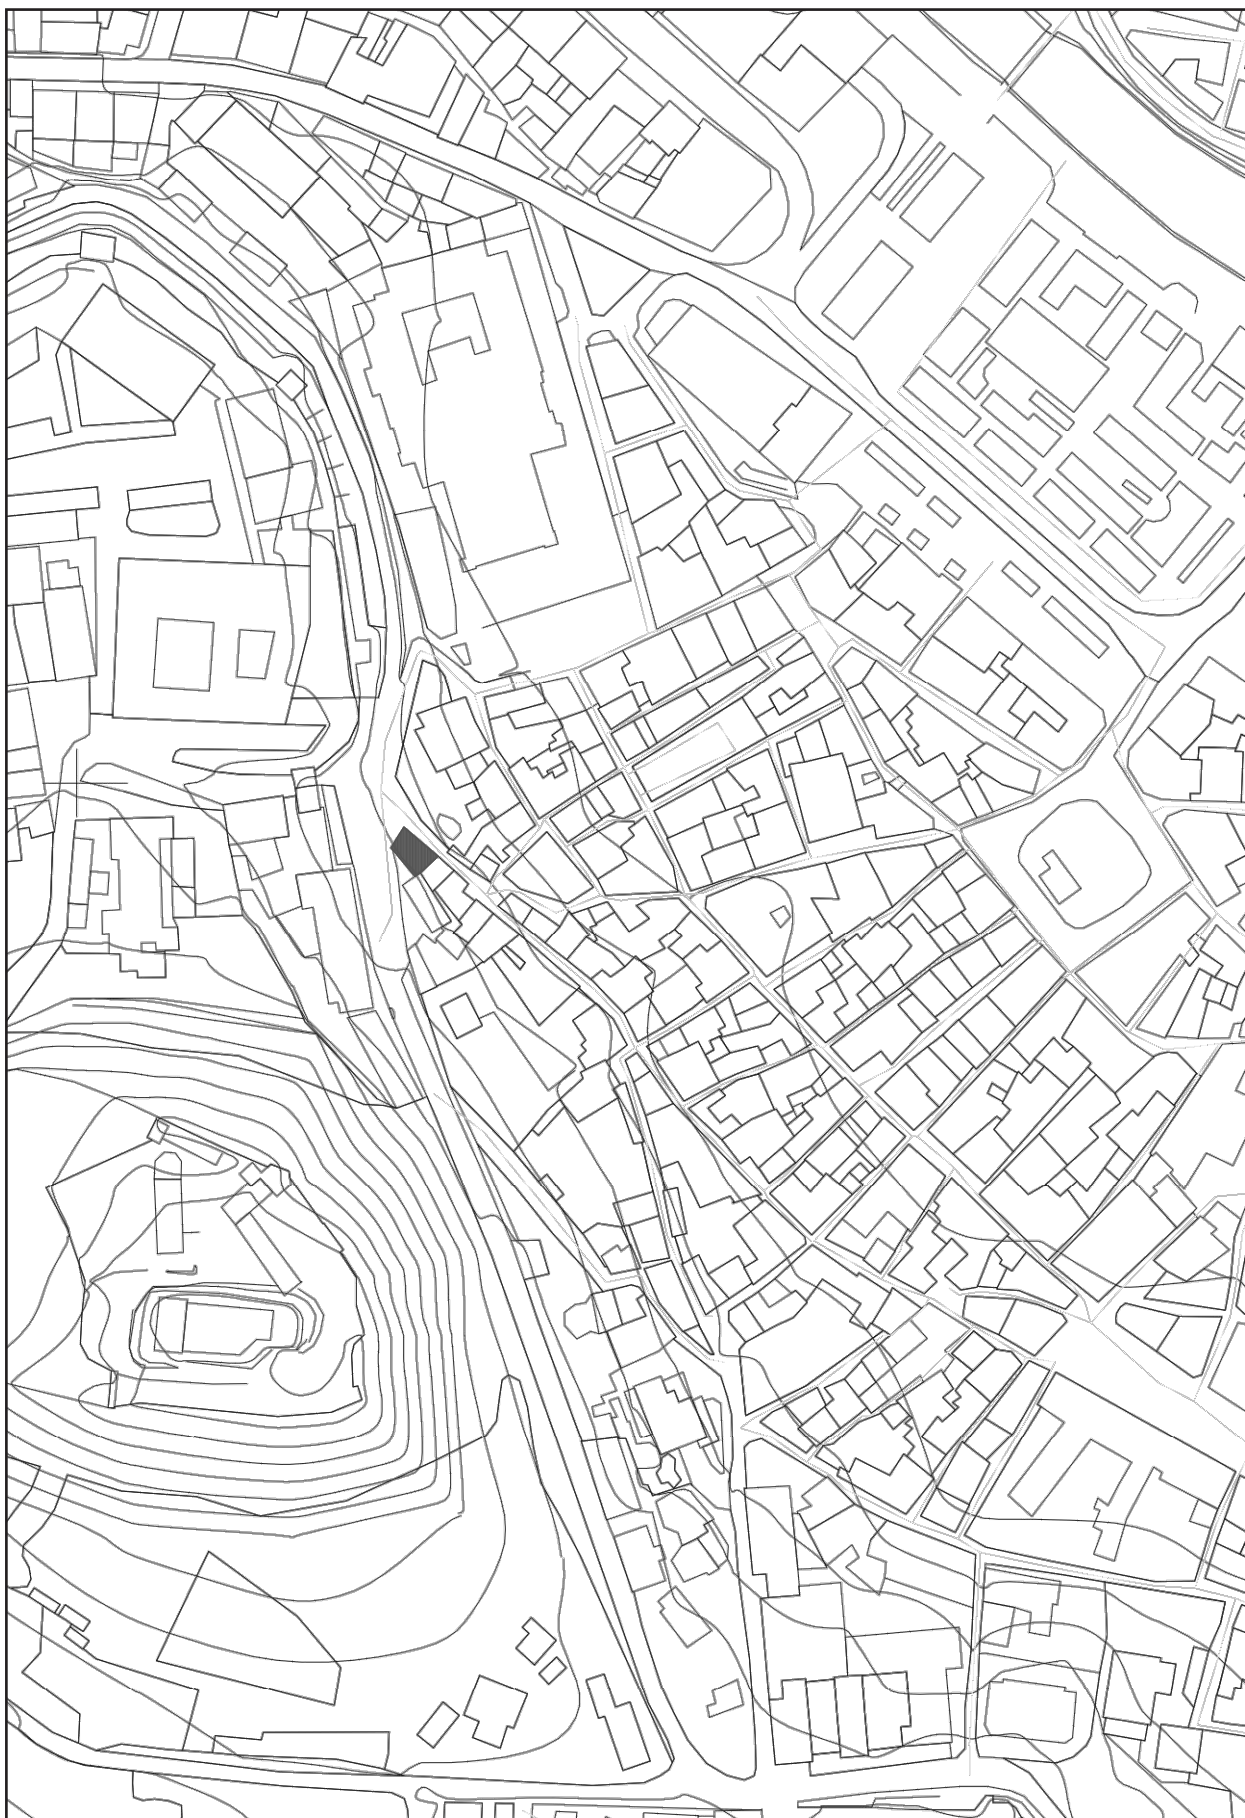
*DESENHO 1 Implantação*

*Escala 1/2000*

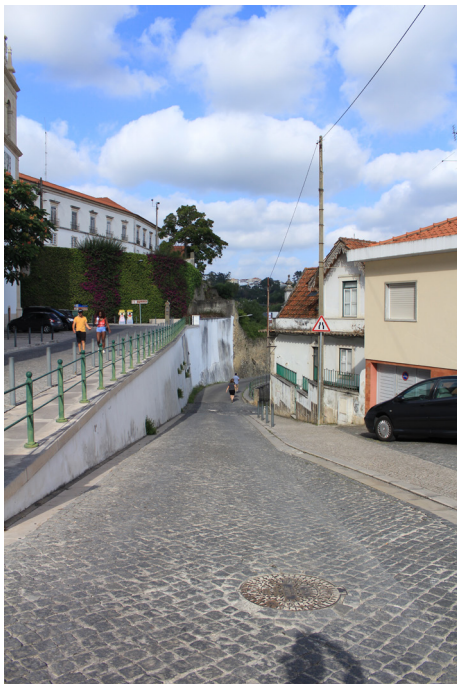
*IMAGEM 14* Chegada à casa, vista da fachada Noroeste  
*IMAGEM 15* Fachada Noroeste e pátio

Percorrendo o Largo Dr. Manuel de Arriga em direcção à Travessa Pero Alvito<sup>Img 14</sup> deparamo-nos com um edifício que fecha um quarteirão irregular, formado pela imprevisível malha urbana do centro histórico. Aparenta ser um edifício simples e modesto de dois pisos, destacando-se dos restantes pelo seu pátio trapezoidal, que permite acesso ao interior da habitação.<sup>Img 15</sup> Esta fachada não mostra uma composição regular de aberturas, formando-se a partir das necessidades do espaço interior. Dividido por dois pisos, temos um total de cinco aberturas. Quatro localizam-se no piso de nível, relativamente à cota de entrada do pátio. Duas destas aberturas são identificadas como portas - a mais à esquerda é a porta principal de acesso ao interior da habitação, a outra mais à direita mostra ser uma ligação do interior ao exterior, abrindo-se para uma pequena zona do pátio restrita a este acesso. Do lado direito desta passagem existe uma pequena abertura<sup>Img 16</sup> que, por se encontrar directamente abaixo da chaminé, pode ser identificada como pertencente ao compartimento da cozinha. Entre as duas portas e à altura das mesmas, temos uma janela de batente, que se alinha, num eixo vertical, com a janela da trapeira do piso superior. A articulação dos dois pisos é feita por um beiral suportado pelo recuar da platibanda.

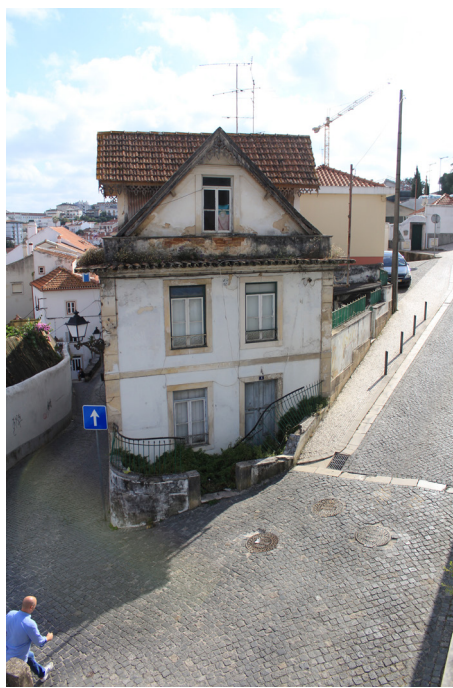
*IMAGEM 16* Porta e janela da cozinha  
*IMAGEM 17* Fachada Nordeste

Continuando o percurso pela mesma rua até ao pequeno largo que limita a frente mais estreita da casa, defrontamo-nos com um terceiro piso,<sup>Img 17</sup> abaixo do primeiro mencionado anteriormente e ao qual referir-nos-emos como rés-do-chão.

A partir desta descoberta podemos assumir um dos casos: que este piso pertence ao total da habitação, ou que este piso é em si uma segunda habitação autónoma. A composição da fachada é simples, apresentando duas aberturas no primeiro piso e rés-do-chão, mais uma abertura no último piso, desenhadas segundo um eixo de simetria vertical. Ao

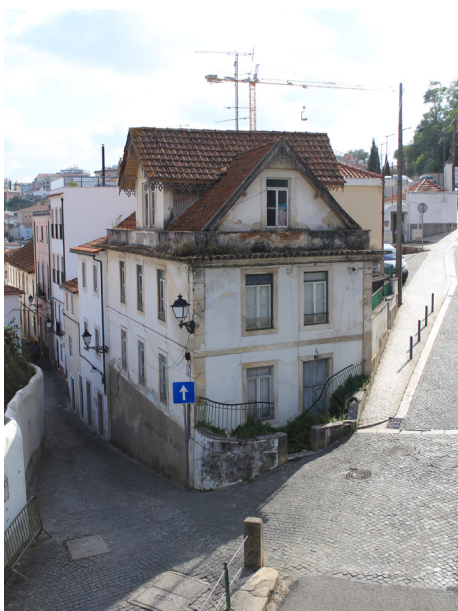
IMAGEM 18 Fachadas Sudeste e Nordeste  
 IMAGEM 19 Trapeira Sudeste  
 IMAGEM 20 Janela casa-de-banho piso térreo

Percorrendo o exterior do edifício podemos constatar as diferentes cotas da sua base e por conseguinte a variação de altura de fachada para fachada. Assumindo sempre a cumeeira directamente acima da janela mais alta como o ponto medição, do lado Sudeste, tendo em conta a cota mais baixa, o edifício atinge os 7,9 metros; perante a fachada Nordeste estão claramente assumidos os três pisos, expondo uma altura de 8,7 metros; por fim a fachada Noroeste alcança os 11,8 metros, considerando o embasamento de pedra, desnivelado na sua cota inferior.

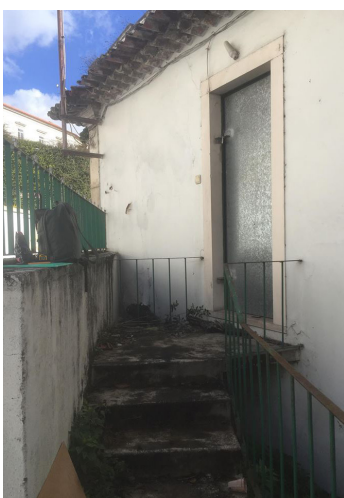
IMAGEM 24 Porta ferro entrada  
pátio

A segunda entrada é antecedida pelo pátio trapezoidal mencionado anteriormente que, não obstante à sua reduzida dimensão, se divide em diferentes cotas. Atravessando pela pequena porta de ferro,<sup>Img 24</sup> que estabelece o contacto entre o público e o privado, entramos numa plataforma de nível com a cota da rua. Este espaço prelonga-se paralelamente ao muro que separa fisicamente a propriedade do espaço público, estendendo-se para ambas as direcções e conectando com as diferentes plataformas adjacentes através de três degraus. Do lado direito desce e desenvolve-se num espaço fechado<sup>Img 25</sup> definido por um muro interior, o muro da rua e a parede de meacção contigua à casa do lado. Do lado esquerdo, subindo, somos recebidos numa plataforma que precede a porta de acesso à habitação.<sup>Img 26</sup> A uma cota mais baixa da plataforma de acesso à propriedade, separada por uma guarda de ferro, existe um espaço desforme, acedido através da porta da cozinha.<sup>Img 27</sup> Esta ligação é concebida através de um bloco de escadas que lhe permite o acesso. Espaço este que, pode ser dito com alguma certeza, existe a uma cota mais baixa para facilitar a entrada de luz do piso do rés-do-chão.

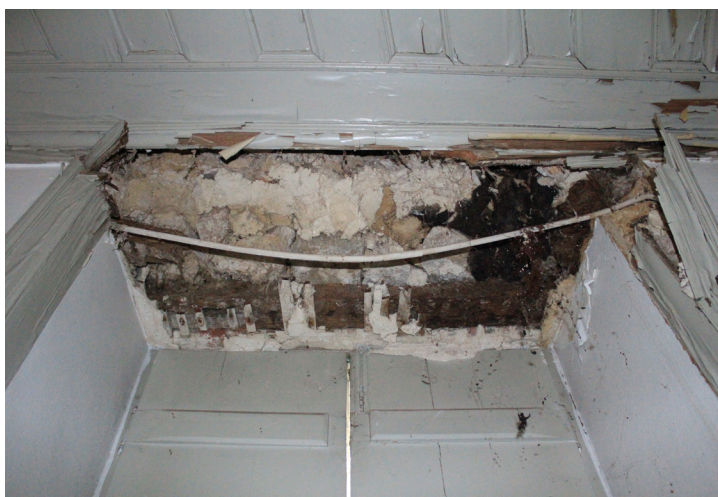
*IMAGEM 61 Vão piso intermédio em mau estado de conservação*

Com base numa observação local, encontramos a zona superior de um vão de janela (piso intermédio) em mau estado de conservação.<sup>Img 61</sup> Consequentemente, com parte do estuque caído, podemos observar uma estrutura de pedra, que presumivelmente será o material chave de todo o edifício.

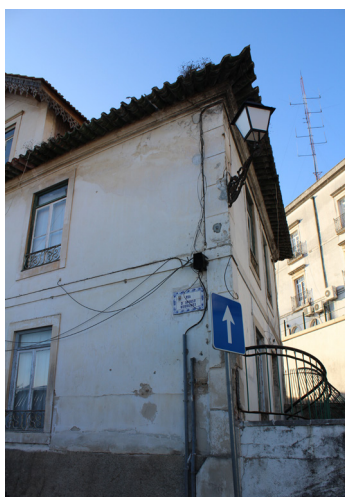
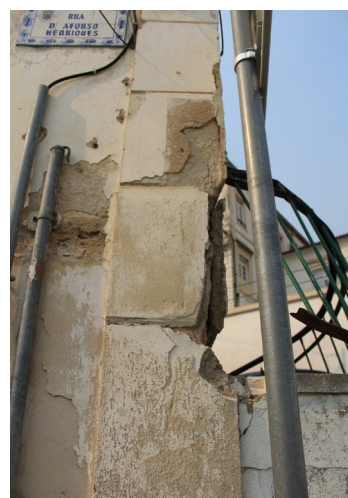
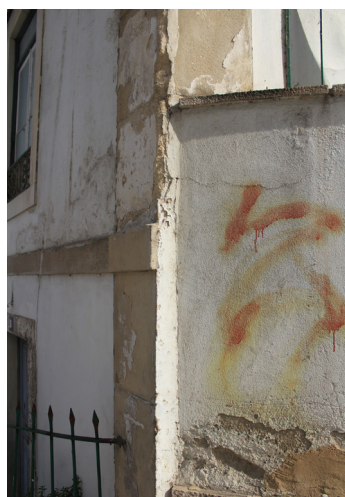
*IMAGEM 62 Cunhal de pedra fachadas NE e SE*  
*IMAGEM 63 Pormenor cunhal de pedra*

*IMAGEM 64 Cunhal de pedra fachada NE e NO*  
*IMAGEM 65 Moldura cantaria, onde era, tipicamente, utilizada pedra calcário semi-rijo ou pedra lioz*

As paredes exteriores do edificado seriam então constituídas por alvenaria de pedra, “assente com argamassa de cal, areia e saibro”<sup>41</sup>, travadas por cunhais de pedra.<sup>Img 62, 63 e 64</sup> As da fachada, em particular, contêm peças de cantaria emparelhada, formando os vãos das janelas e das portas, através do uso de “lancis de soleiras, de parapeitos, de ombreiras e de lintéis ou vergas”<sup>42</sup>.<sup>Img 65</sup> Nos dois primeiros pisos, as paredes atingem espessuras entre os 62 cm e os 69 cm. No piso superior, a espessura da parede de meação mantém-se, ao invés, a espessura das paredes de fachada diminui drasticamente, alcançando os 21 cm de profundidade. Em geral, “as paredes de pedra das fachadas apresentam sempre espessuras consideráveis, pelo facto de serem autoportantes e de grande parte da sua superfície conter aberturas.”<sup>43</sup> Estas espessuras são divididas em duas partes: cerca de 17 cm para a janela, correspondente ao aro de gola, e o restante para as portadas. Aquando da inexistência de portadas, que são os casos das janelas altas do rés-do-chão, a dimensão da janela reduz para 14,5 cm e o restante apenas vence a espessura da parede.

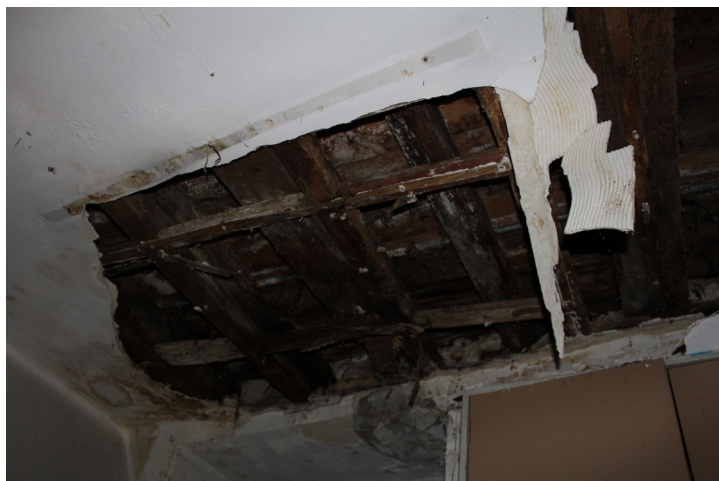
*IMAGEM 78 Estrutura sobrado de vigas  
esquadriadas*

A estrutura dos dois pisos superiores – assumindo que são ambas idênticas – transcreve-se num conjunto de vigas de madeira esquadriadas,<sup>Img78</sup> que variam entre os 8 e os 12 cm de largura, por 20 a 25 cm de altura, variando entre os 7 e os 5 m de comprimento, correspondendo à variável largura do edifício. Posto isto, podemos afirmar que as vigas já estariam preparadas para receber os revestimentos dos pavimentos e tectos, tendo em conta a necessidade, à priori, de flanquear as vigas esquadriadas. “Antes da sua colocação, os topos das vigas eram pintados com tinta de óleo, zarcão ou alcatrão, para sua protecção.”<sup>48</sup>

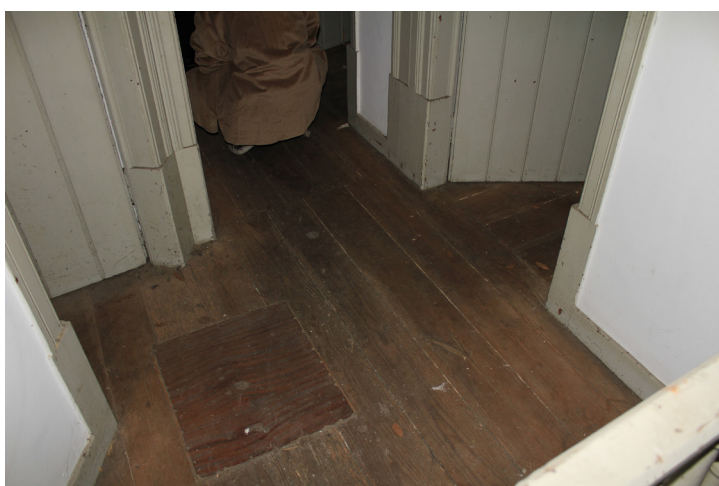
*IMAGEM 79 Tábuado sobrado madeira*

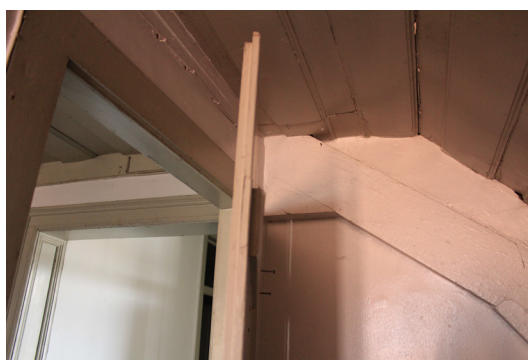
*IMAGEM 90 Estrutura de cobertura visível: linha*

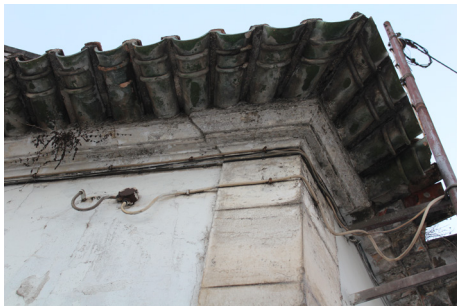
*IMAGEM 91* Telha canudo vidrada-verde (canal)

O beirado consiste no conjunto de duas peças – o canal e a capa – tomando duas formas diferentes. Do lado Sudeste e Nordeste o beirado é formado por telha de canudo vidrada-verde (canal)<sup>Img 91 e 94</sup> e telha simples de canudo (capa).<sup>Img 92</sup> Enquanto que no lado Noroeste, ambos – o canal e a capa – são telha de canudo, no entanto, o canal é formado por três destas telhas criando um beirado triplo.<sup>Img 93 e 94</sup>

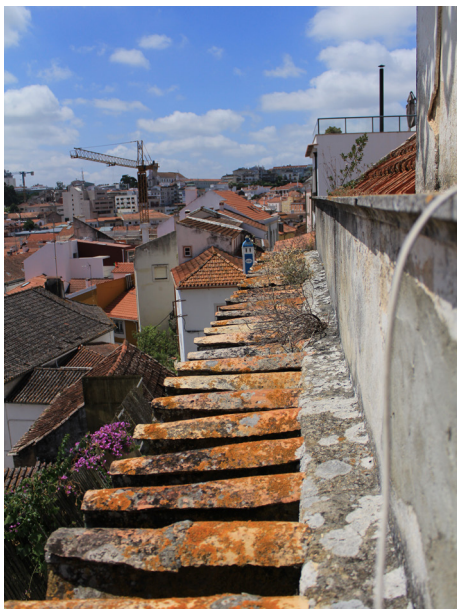
*IMAGEM 92* Telha simples de canudo (capa)

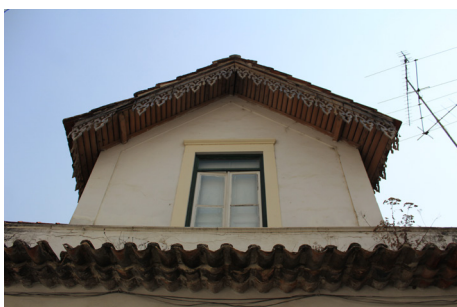
*IMAGEM 93* Telha simples de canudo em beirado triplo

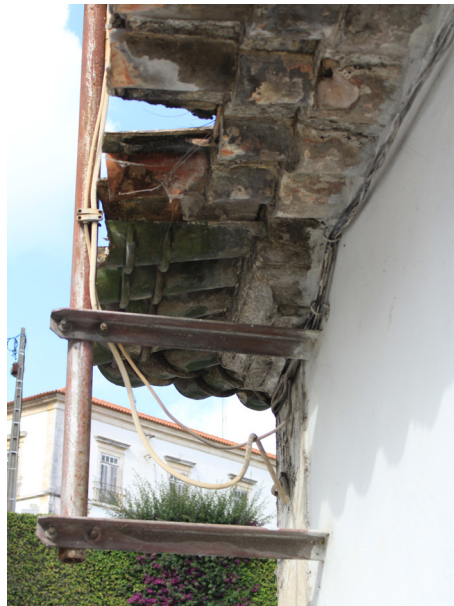
*IMAGEM 94* Transição entre beirado NE e NO

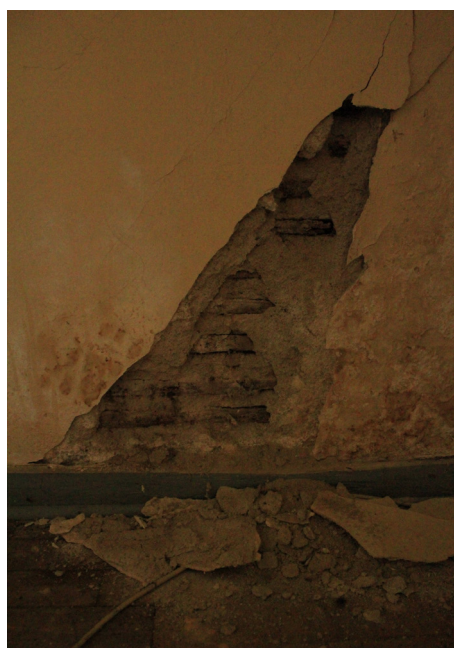
*IMAGEM 95* Parede interior de tabique

As paredes interiores são de tabique simples,<sup>Img 96</sup> sendo habitual a sua execução com a casa já assoalhada ou sobrada, em fase de acabamento. A estrutura deste tipo de paredes é composta por barrotes de 7 cm de lado, “dispostos em forma de frechais, prumos, e vergas”<sup>63</sup>. A estrutura base, de barrotes, pode ser executada de duas maneiras distintas: na primeira, os prumos estão afastados cerca de 1 m, apoiados directamente nas vigas do pavimento e ao frechal superior, sendo travado pelos travessanhos ao

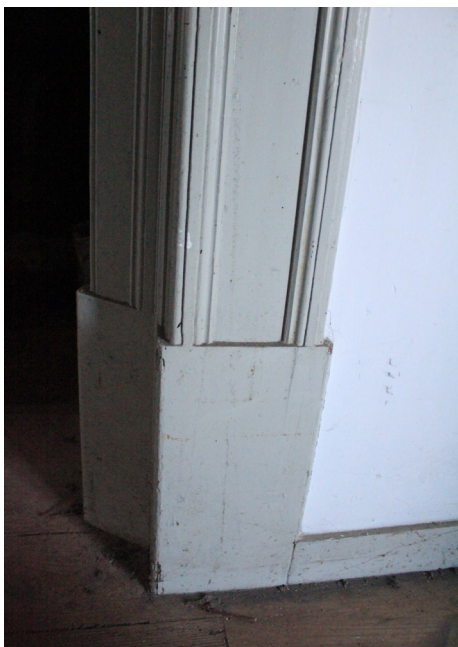
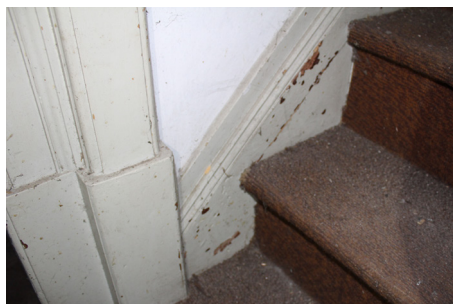
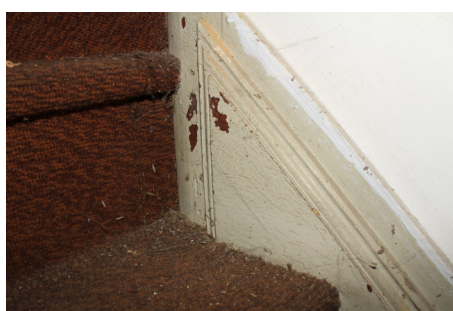
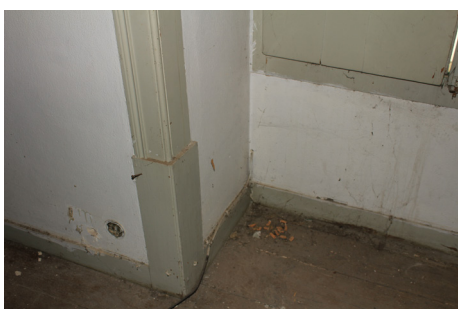
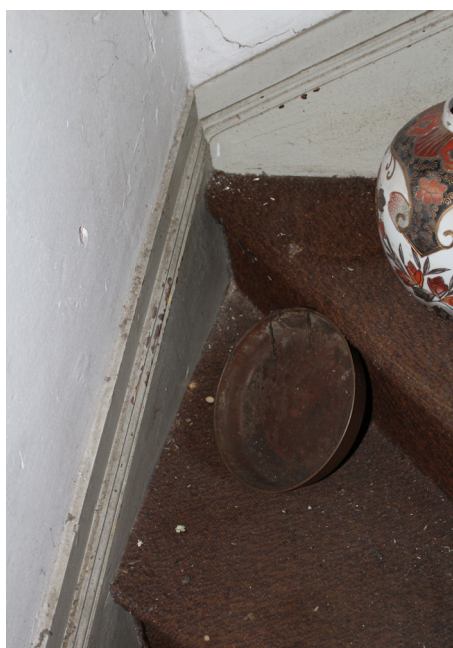
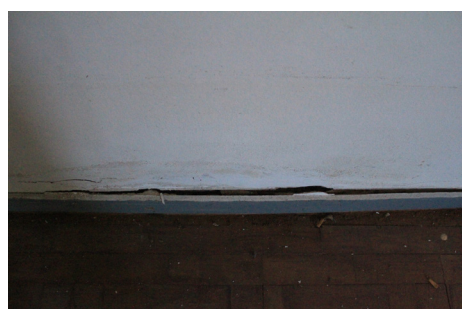
IMAGEM 96 Transição entre rodape e moldura

IMAGEM 97 Rodape

IMAGEM 98 Rodape

IMAGEM 99 Rodape caixa de escadas

IMAGEM 100 Rodape caixa de escadas

IMAGEM 101 Rodape caixa de escadas

Os rodapés são elementos, não estruturais, mas de extrema importância, pois permitem a fácil passagem entre a parede e o pavimento.<sup>Img 96 e 97</sup> Protegem os acabamentos de reboco estucado das paredes “e revolvem a transição entre diferentes elementos estruturais, como é o caso das paredes, interiores e exteriores, e dos sobrados.”<sup>66</sup> O remate com o soalho é feito, de um modo geral, com uma única peça de madeira<sup>Img 98</sup> com cerca de 9,5 cm de altura e 1,3 cm de espessura. O único rodapé que se apresenta mais elaborado encontra-se aplicado na caixa de escadas.<sup>Img 99</sup> E é constituído por duas peças: uma de perfil simples sobreposta por uma outra peça, mais baixa, de perfil mais detalhado com desenhos em forma de finas caneluras.<sup>Img 100 e 101</sup>

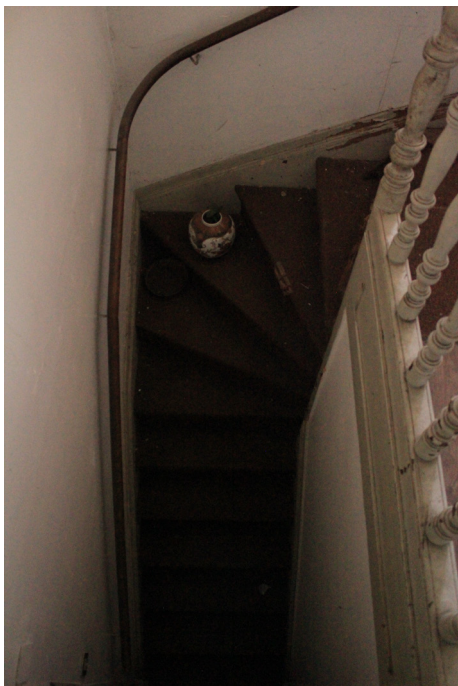
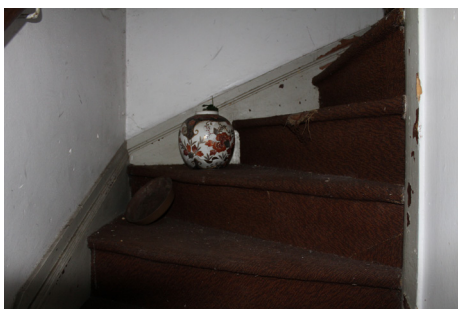
*IMAGEM 102 Caixa de escadas ida e volta em quarto de volta*  
*IMAGEM 103 Pormenor de graus caixa de escadas*

A escada presente no edifício é do tipo ida e volta.<sup>Img 102 e 103</sup> Este tipo de escada manifesta-se em ligações bastante íntimas, ligando dois espaços pertencentes à mesma unidade de habitação. Este tipo de elementos, costumavam ser mais empíricos, sendo resolvidos no momento pelo próprio carpinteiro.

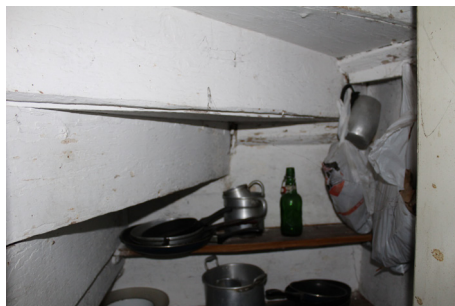
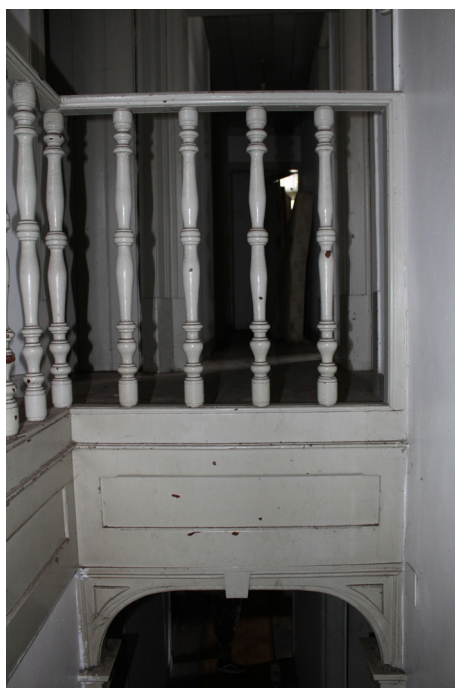
*IMAGEM 104 Zona inferior da caixa de escadas*  
*IMAGEM 105 Balaustre que encima a caixa de escadas*

Com restringido acesso à estrutura das escadas<sup>Img 104</sup> não podemos assumir nada em concreto, para além de que, “sobre as pernas da estrutura das escadas são pregadas tábuas em forma de esquadro, com as dimensões e o espaçamento necessários, para receber os cobertores e os espelhos.”<sup>68</sup> Neste caso as escadas têm cerca de 24 cm de cobertor, até ao sexto degrau, inclusive; e a partir da rotação, a cauda dos degraus varia entre os 35 e os 85 cm. Em relação ao espelho, este mantém a dimensão de 17 cm até ao último degrau onde podemos observar a transformação para 22 cm, compensado a altura restante. A espessura destes elementos é normalmente de 4 cm para os cobertores e 2 cm para os espelhos.

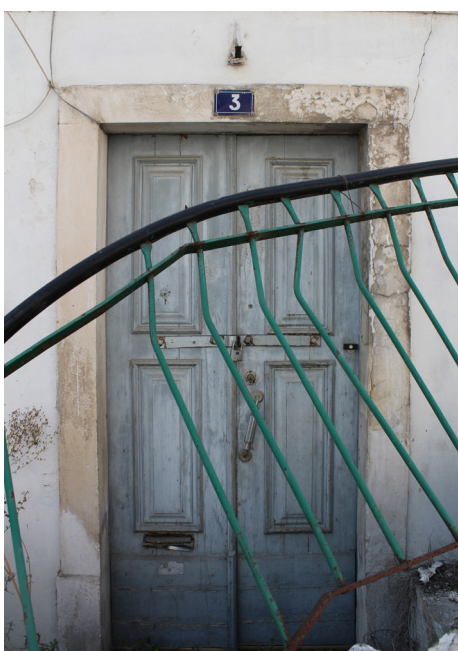
*IMAGEM 106* Porta entrada res-do-chao, um tom azul aço claro, no exterior, e um tom cinza claro, no interior; afixada ao aro de pedraria através de dobradiças em chapa de ferro

A porta de acesso à habitação do rés-do-chão é a mais excepcional das duas, com maior complexidade e ornamentação. Nesta podemos destacar, em cada folha, três travessas e duas couceiras laterais, que definem duas almofadas verticais aparatosas. Todavia, estes elementos

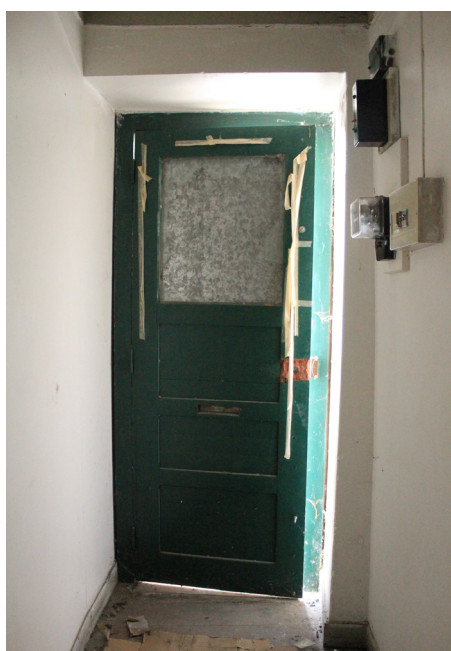
*IMAGEM 107* Porta entreada primeiro piso, exhibe um tom verde garrafa no interior, que parece avançar e cobrir o seu exterior; afixada ao aro de pedraria através de dobradiças em chapa de ferro

Na segunda porta, que dá acesso à segunda habitação, distingue-se pelo uso de cinco travessas, mantendo as duas couceiras laterais. Quatro destes vãos são preenchidos por almofadas simples, enquanto que no topo destaca-se um postigo envidraçado.

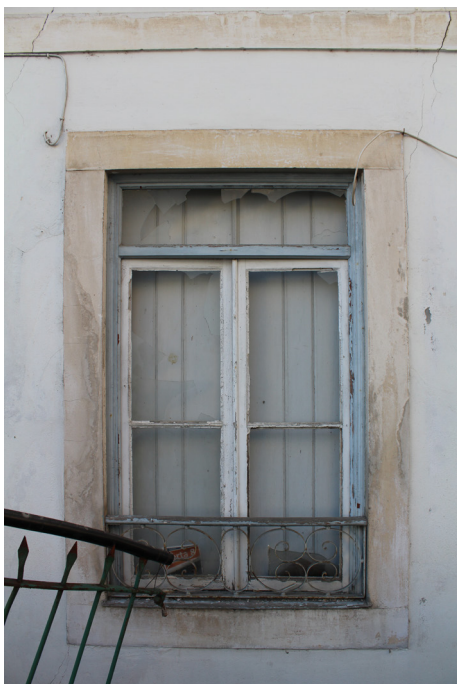
*IMAGEM 109 Vista exterior janela de peito com badeira*

As janelas de batente desta casa, excepto duas (que serão mencionadas mais à frente), são compostas por uma parte móvel e uma parte fixa – bandeira. A parte móvel é constituída por duas folhas, cada uma com duas couceiras laterais, duas travessas – superior e inferior – e um pinázio horizontal, criando dois vãos preenchidos por vidro.<sup>Img 109 e 110</sup>

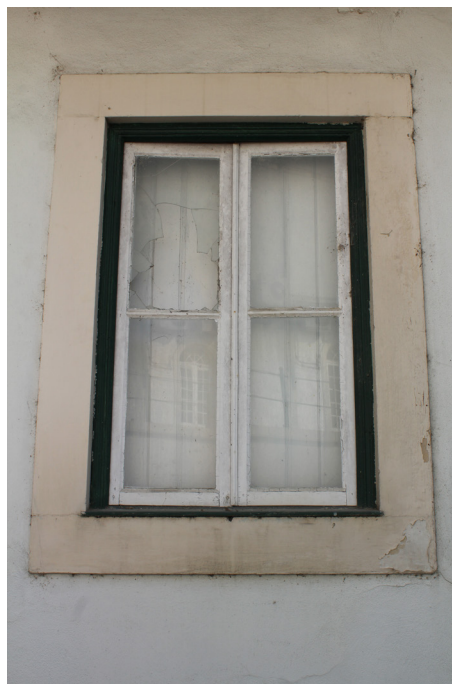
*IMAGEM 111 Janela de peito de batente sem bandeira*

Nas duas excepções temos uma janela semelhante à anterior descrita, contudo, desprovida de bandeira.<sup>Img 111</sup> E, uma janela de pequenas dimensões de apenas uma folha, que serve de ventilação na cozinha.<sup>Img 112</sup>

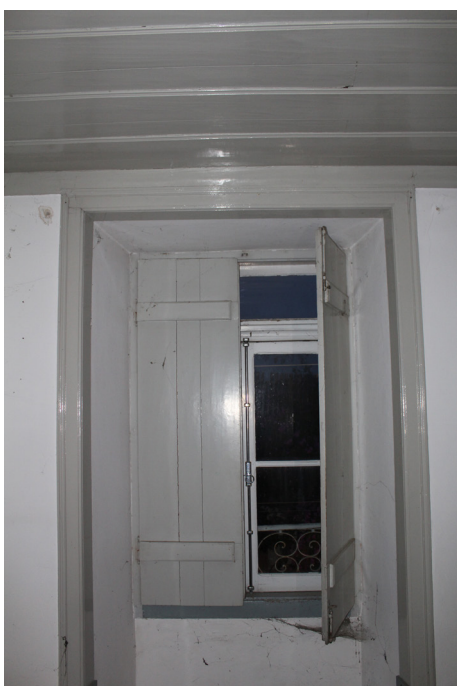
*IMAGEM 110 Vista interior da janela de peito de batente com bandeira*

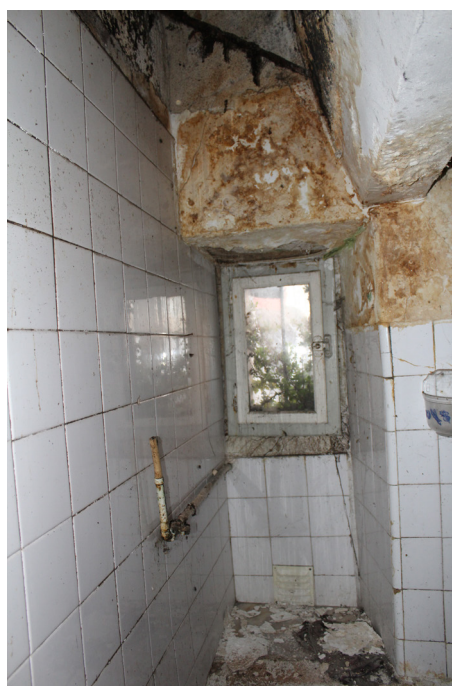
*IMAGEM 112 Janela de peito de batente de folha simples*

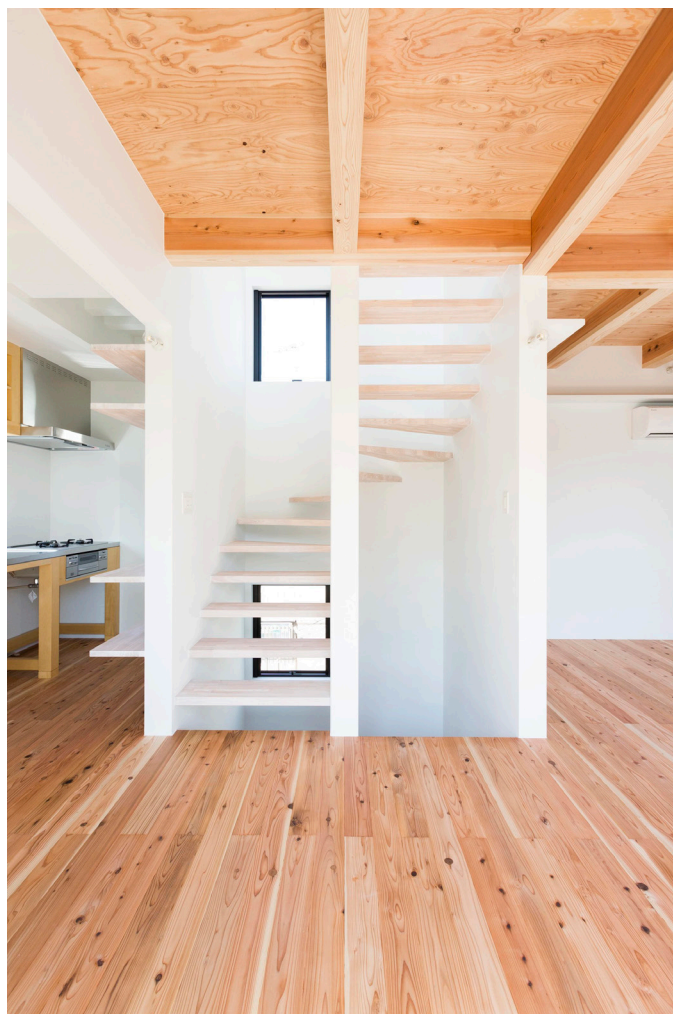
*IMAGEM 123 Escadas da Hibarigaoka S house*

Esta ideia remete para um referência directa: Hibarigaoka S house de Kaida Architecture Design Office.<sup>Img 123</sup> Nesta podemos observar a utilização de uma fina estrutura nos degraus (cobertores) - de madeira, assim como o pavimento - que, são fixos à parede de betão. No caso desta reabilitação seriam fixos através de perfis metálicos.

IMAGEM 123 [https://www.archdaily.com/621219/hibarigaoka-s-house-kaida-architecture-design-office?ad\\_medium=gallery](https://www.archdaily.com/621219/hibarigaoka-s-house-kaida-architecture-design-office?ad_medium=gallery) [18.09.2018]
